AVIA PROPELLER, s.r.o.

INFORMAČNÍ BULLETIN

Číslo: V 503 /2

Týká se: Odstranění netěsnosti vrtulí V 503.

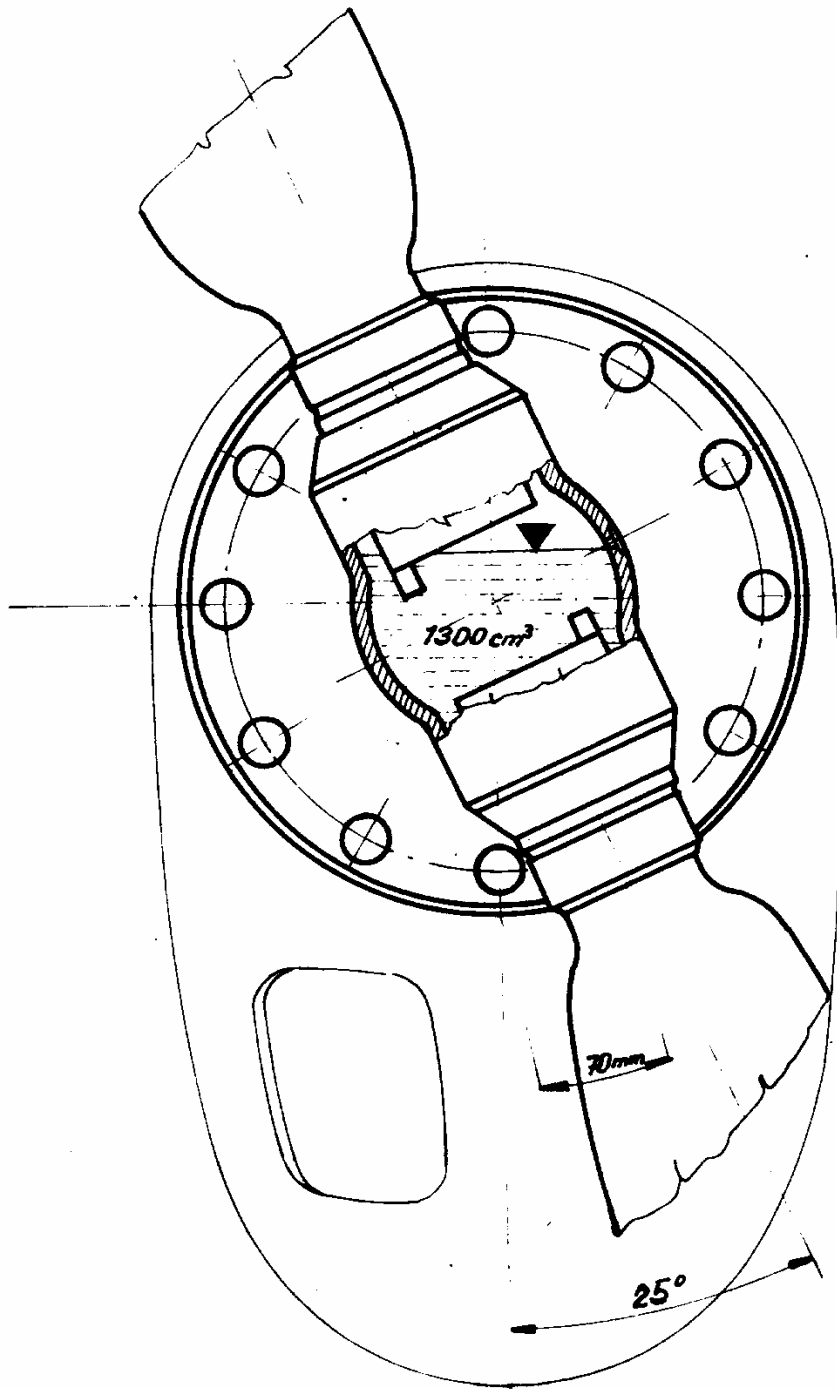
Důvod: V poslední době vyskytla se v letovém provozu ojediněle netěsnost regulační hřídelky servomechanismu.

a) Stlačováním větrníku – hřídelky za klidu motoru, kdy se olej přímo z vrtule vytlačuje. Na tuto skutečnost je upozorněno již v provozních instrukcích, odstavec f) – Montáž větrníku.

1. Vyměnit těsnicí silonový kroužek V 503-3003 (poz. 53 na obr. 1 v Technickém popisu vrtule V 503) za nový kroužek, který na vyžádání obdrží uživatel obratem z výrobního závodu.

2. Překontrolovat množství olejové náplně ve vrtulové hlavě. Pro správné provedení této kontroly je nutno nastavit vrtuli tak, aby osa listů svírala se svislou osou motoru úhel 25°. Tuto polohu lze snadno nastavit pomocí obloukové vzdálenosti mezi těmito osami, která je na obvodu zadní části vrtulového krytu 70 mm (viz obrázek na druhé straně). Podrobný popis kontroly je uveden v Technickém popisu a provozních instrukcích V 503, kde si nesprávně uvedenou polohu kolem 45° opravte na 25°.
